Auto & Motor
TECHNIEK

Sipen, trend of hype?

De juichberichten over de zegeningen van het sipen zijn tot nu toe met de nodige scepsis ontvangen op de AMT-redactie. Zorgt sipen werkelijk voor een kortere remweg? En als dat al zo is, hebben die kerfjes in het profiel dan geen negatieve invloed op slijtage, rolweerstand en handling op droog wegdek? Op uitnodiging van ATC-Zeeland gingen we bij Profile Tyrecenter Tissink op zoek naar de waarheid over sipen.

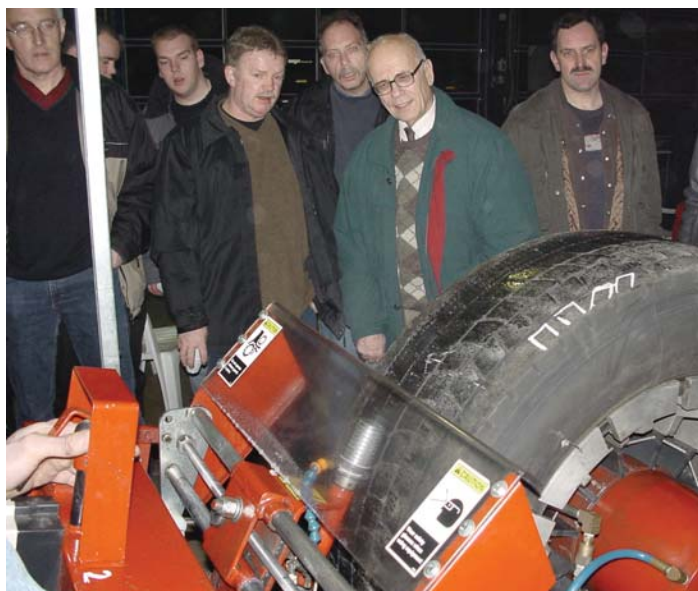
De sipemachine van Profile Tyrecenter Tissink was de eerste in Nederland. Inmiddels staat de teller op 14. Tevens is er via Jan Murre een machine geleverd aan Continental Zwitserland en heeft hij een aanvraag van Michelin om banden te sipen voor gebruik in noordelijke havens in Scandinavië en Rusland.

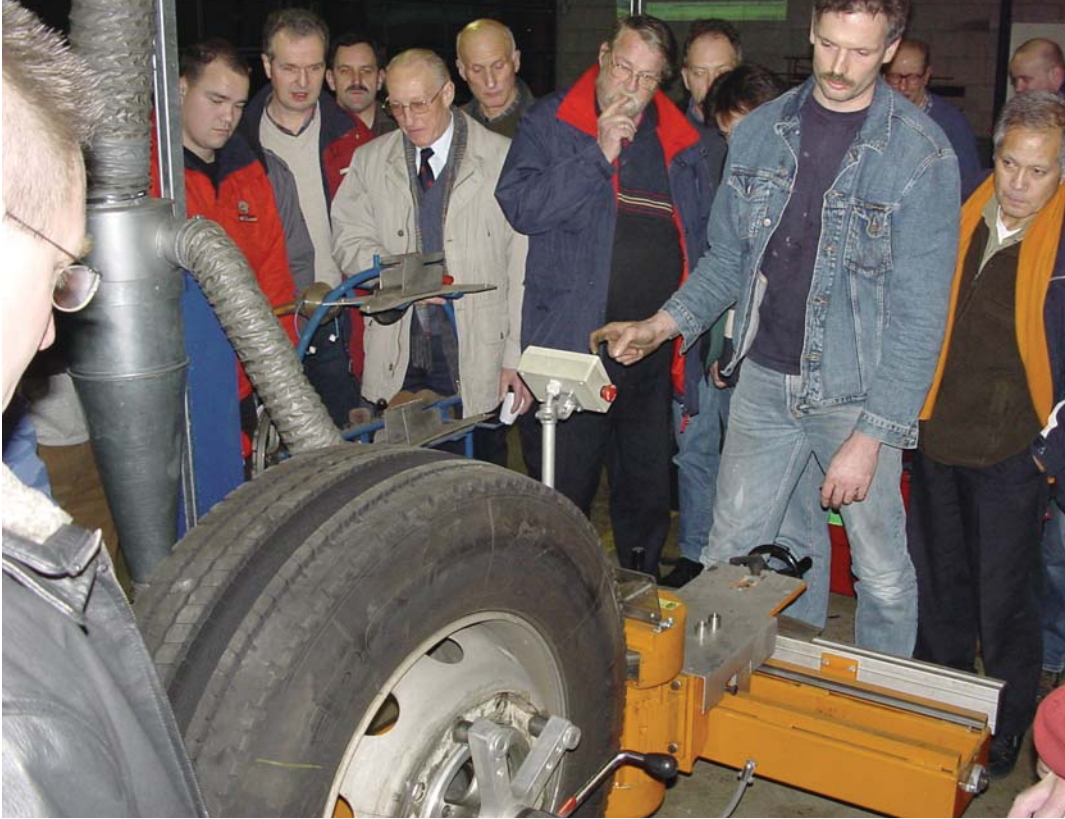
"Laat 'm maar ronken Ernst", instrueert Profile Tyrecenter Tissink eigenaar, Jan Murre, zijn medewerker. De 'ronkende' machine trimt een eivormig wiel tot op 1/10mm perfect rond.

verschillen in de band. Aan de hand van die meting geeft de machine aanwijzingen om de band zo te monteren dat de onrondheid van band en velg elkaar zoveel mogelijk compenseren. "Als er dan nog te veel onrondheid overblijft zaten we vroeger met een probleem, immers een ei kan je niet rond balanceren. Tegenwoordig gaat zo'n wiel op de trimmer", legt Murre uit. Om te vervolgen met: "Ernst laat 'm eens ronken!" Voor Profile-medewerker Ernst Kloet is dat het sein de trimmer in werking te zetten. Het apparaat slijpt op die plaats waar de ronddraaiende band te hoog is een miniem laagje van het loopvlak. Kloet heeft een stempel met de juiste radius gemonteerd die het slijpgereedschap exact volgt. Zo blijft de radius van de band nauwkeurig in stand.

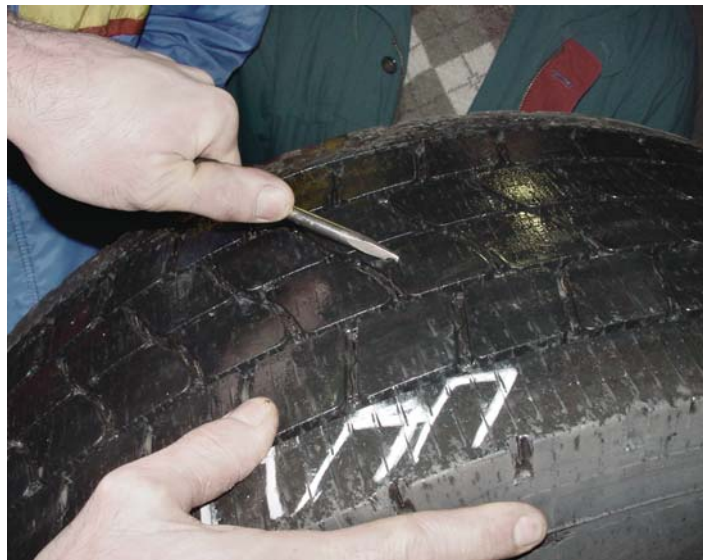
Een spiraalvormig mes kerft ontelbare kerfjes in het loopvlak. Die openen zich pas wanneer ze daartoe worden aangezet door rem- of aandrijfkraften in de rijrichting óf door een schroevendraaier.

Hij begon zich in het sipen te verdiepen en ontdekte dat de techniek in Amerika al veel langer werd toegepast, niet alleen in het abattoir maar ook op auto's en vliegtuigen. Hij leerde dat de machine ontelbare kerfjes van 4 tot 10 mm maakt in de ronddraaiende band en dat die zorgen voor veel meer gripvanden in de rijrichting. Op hun beurt zorgen die gripvanden, net als bij een winterband, voor grip bij remmen op nat of glad wegdek. "Maar let op", waarschuwt Murre, "met sipen maak je van zomerbanden nog geen winterbanden. Die hebben niet alleen veel gripvanden maar ook een zachtere compound, die beter presteert bij lage temperaturen." Hij leerde bovendien dat de machine kerft met een spiraalvormig mes zodat in de breedte van het profiel tussen de kerfjes zogenaamde 'tie bars' of verbindingdammen in tact blijven. Daardoor behoudt het profiel zijn stabiliteit. Een week na de beurs maakte de klagende chauffeur vlakbij Parijs een bijna fatale slip. Dat was voor Murre reden niet langer te aarzelen, hij kocht een sipemachine.

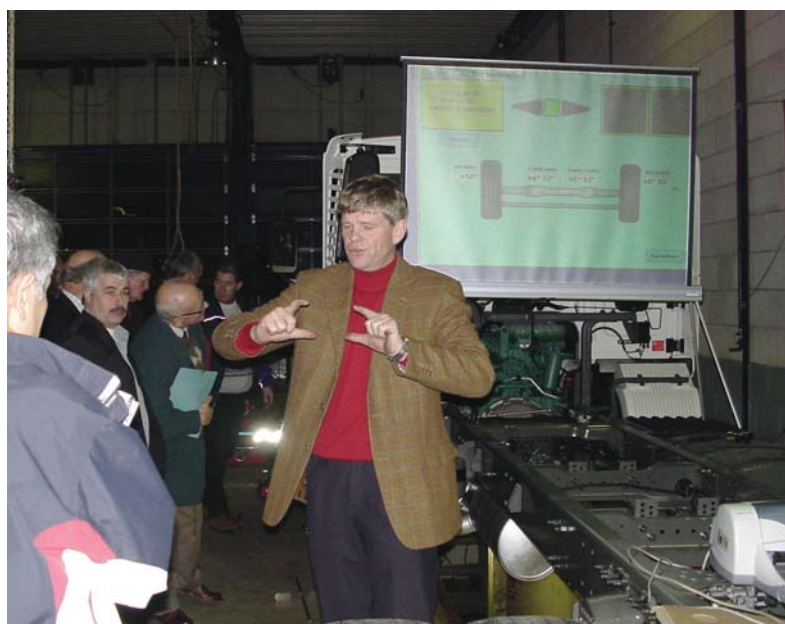
Rieks Rozeman constateert dat de achteras scheef onder de auto staat. De Zeeuwse ATC-leden volgen de meetresultaten op een scherm achter de cabine.

Na het sipe- en trimoptreden van Jan Murre demonstreerde Rieks Rozeman zijn TruckCam-camera-uitlijnsysteem. Met dit systeem meet hij niet alleen wielstanden maar ook maatafwijkingen aan het chassis. Dat laatste is van groot belang voor schade-experts. Rozeman: "Tot nu toe werd zo'n chassismeting met latjes gedaan. Dat was niet alleen veel werk, het grootste nadeel was dat niemand de uitslag geloofde. Die schreef je namelijk op, met een potlood op een kladje. Met dit systeem sla je de meting op, je maakt een print en je kunt niets meer manipuleren." Rozeman heeft inmiddels 40

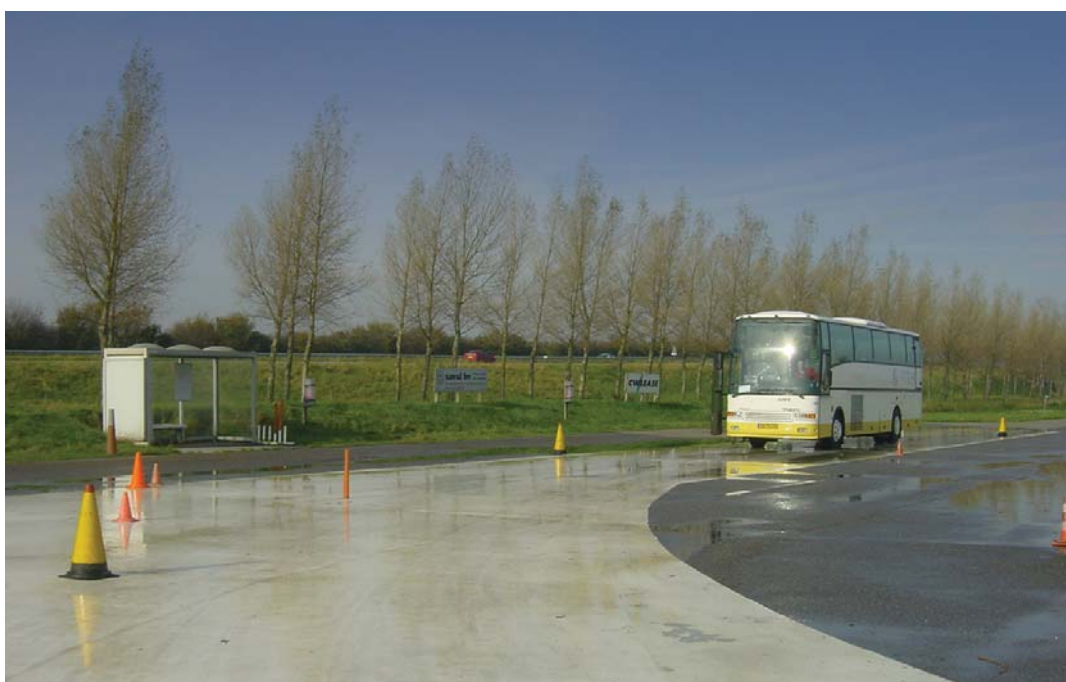
Jan Murre was overtuigd van de waarde van het sipes. Om de rest van Nederland ook te overtuigen organiseerde hij remproeven op een spiegelgladde testbaan.

tien minuten die volgen toont Murre zich de overtuigde doorzetter die ook het sipes naar Nederland haalde. Hoe hij het doet, doet hij het maar even later kijken we naar een filmpje met een smart die op de spiegelgladde baan een hopeloze 35 meter nodig heeft om

van 50 km/h naar nul te komen. Daarna een gesiped exemplaar dat na 20 meter al stilstaat. De remwegverkorting bij de BMW en de bus zijn al even indrukwekkend. Ook het trimfilmpje laat zich nu eenvoudig tot leven wekken. We zien hoe een wiel van een touringcar eerst grondig wordt gereinigd, dat het na optimale montage van de band op de velg nog steeds onrond is, dat de trimmer het tot op 1/10 mm nauwkeurig rond slijpt, dat het gebalanceerd wordt en dat bij montage op het voertuig de speling tussen naafgat en bout met een roestvaststalen busje wordt opgeheven. "Als je een mooi rond wiel hebt, is het een beetje zonde om het excentrisch te monteren", is het droge commentaar van Murre. Waarna hij besluit met: "Als je zo'n band ook nog siped, heb je het perfecte wiel."
